# 本谷遺構主要部

姿を現した郭と石垣、  
及び整備中の道筋。

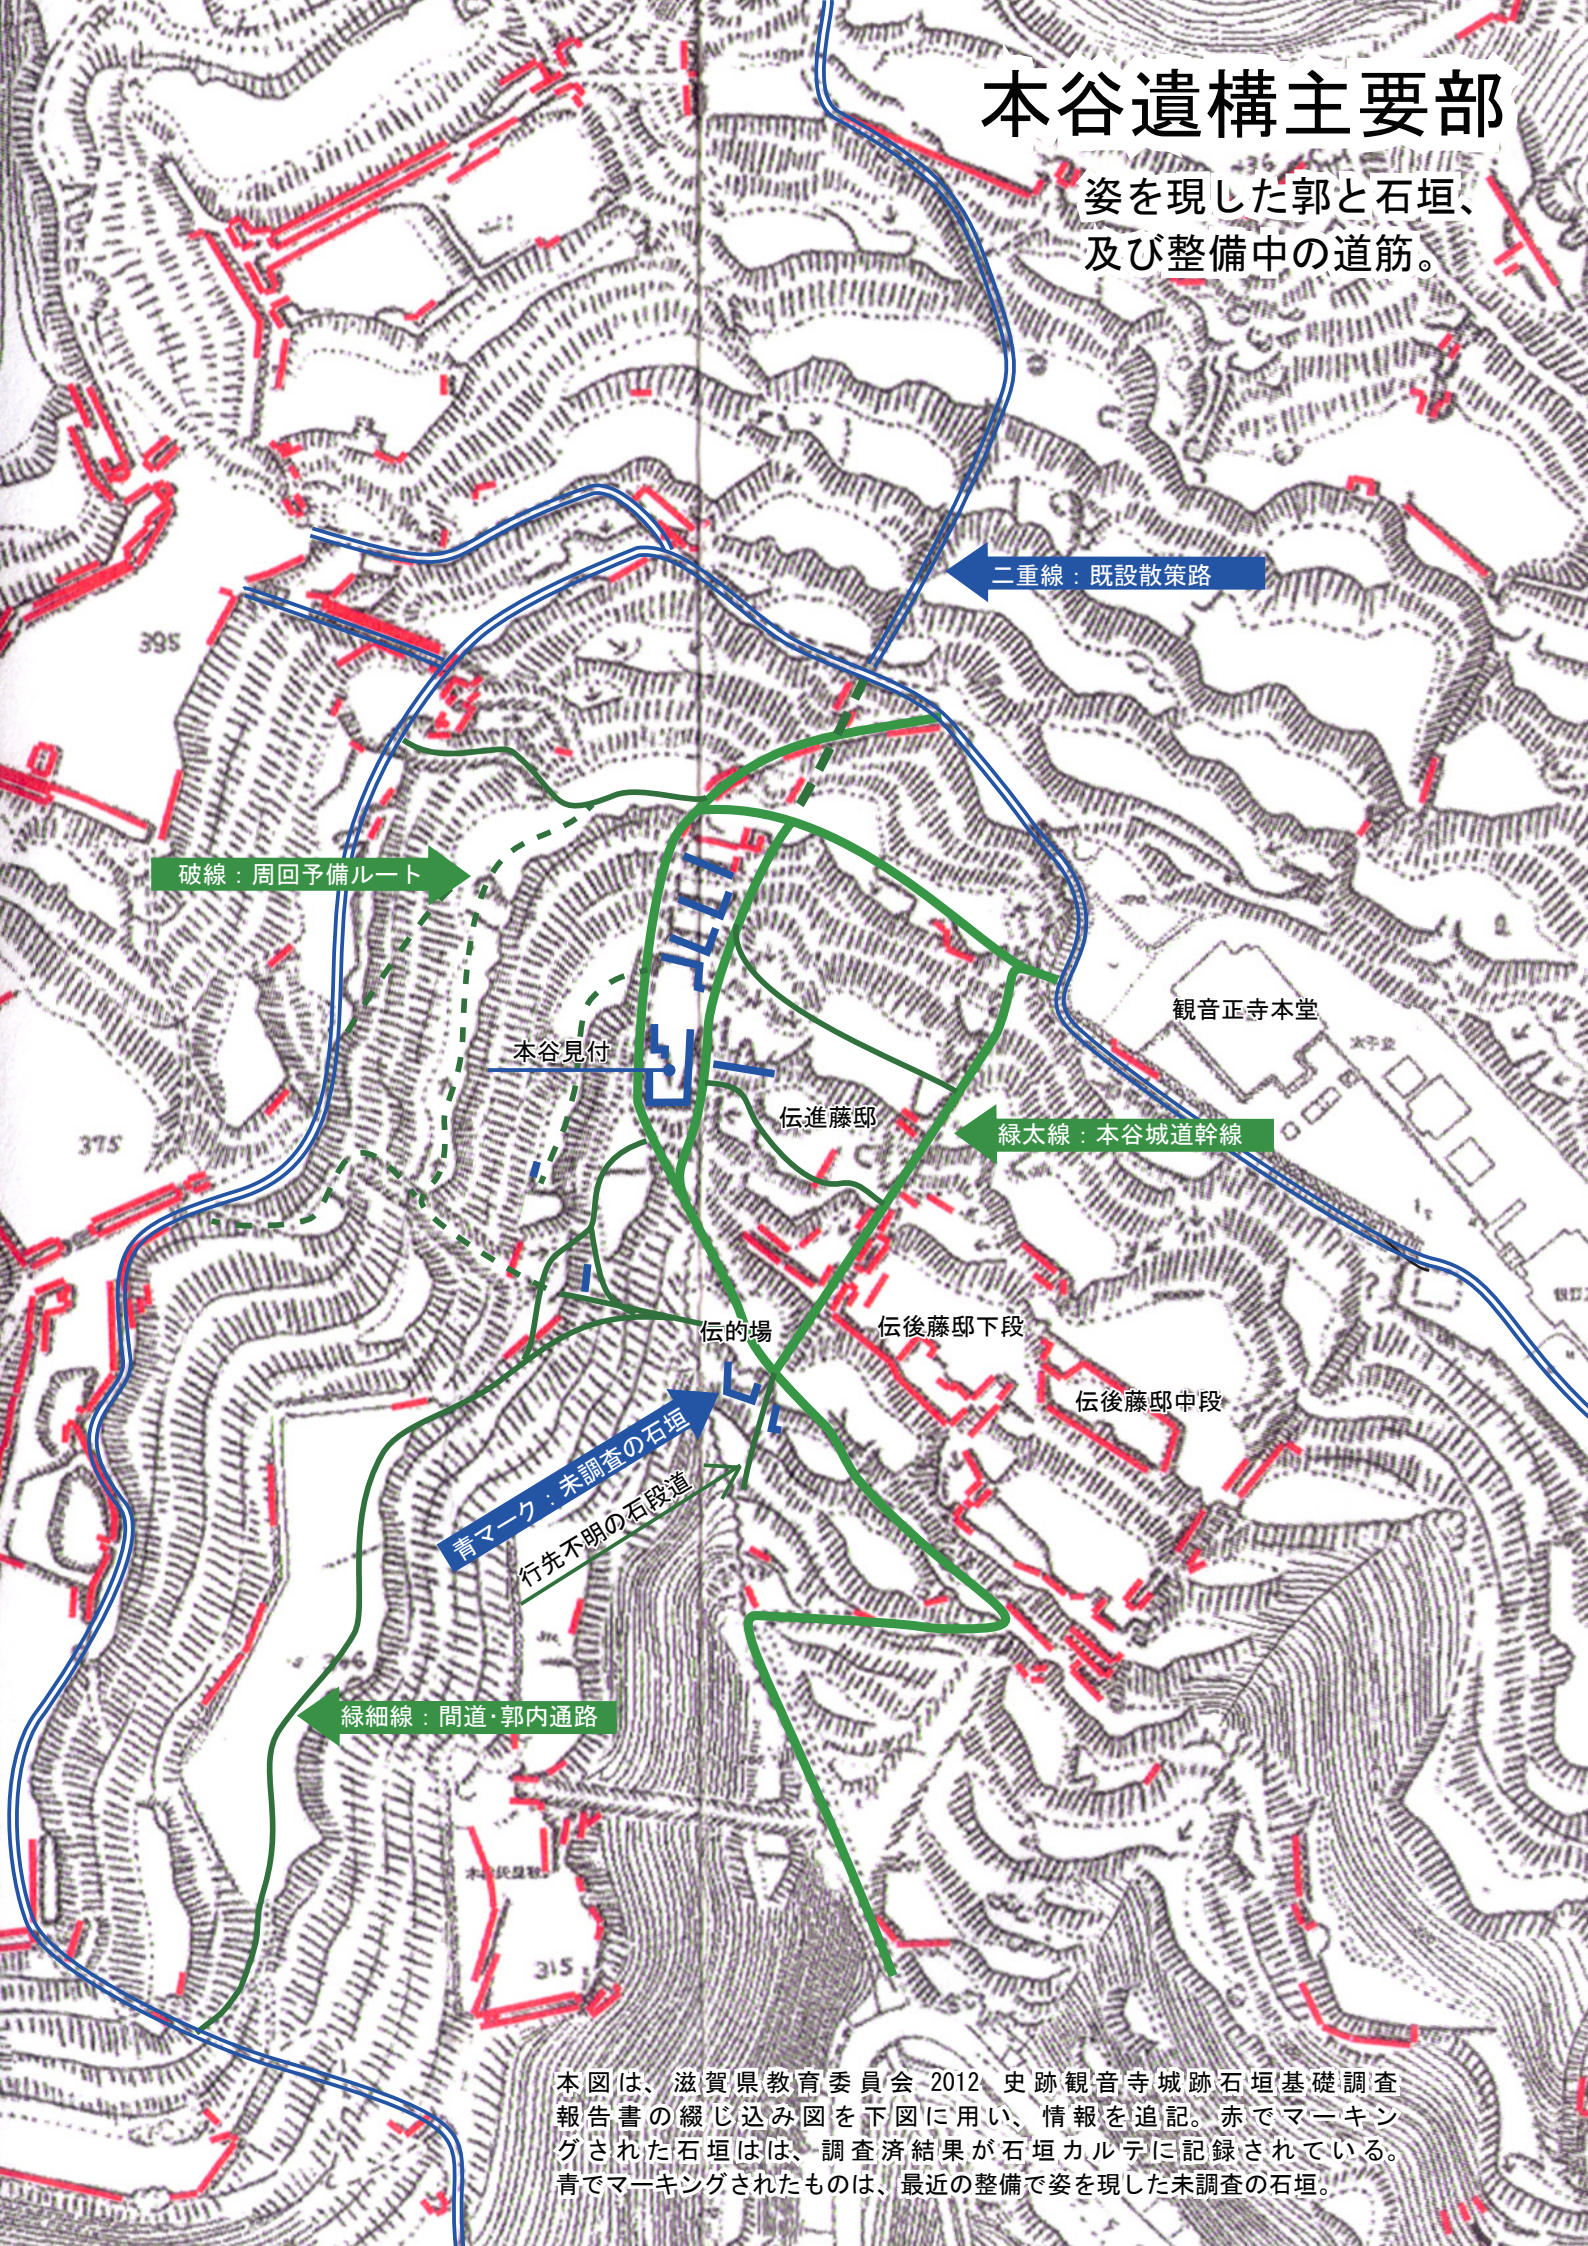
青マーク：未調査の石垣  
行先不明の石段道

本図は、滋賀県教育委員会 2012 史跡観音寺城跡石垣基礎調査報告書の綴じ込み図を下図に用い、情報を追記。赤でマーキングされた石垣は、調査済結果が石垣カルテに記録されている。青でマーキングされたものは、最近の整備で姿を現した未調査の石垣。
