幻の観音寺城

観音寺城 | 本谷プロジェクト

観音寺城 | 近江守護・佐々木六角氏の居城

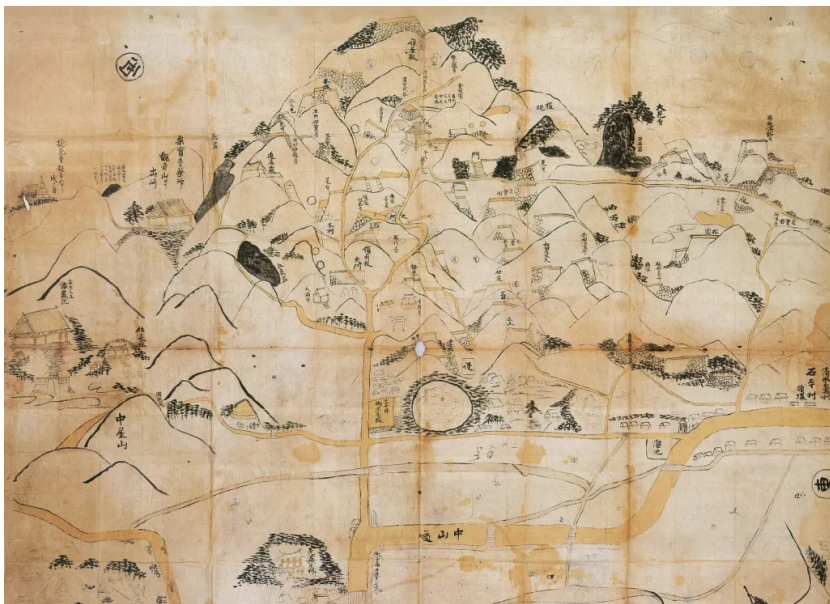
観音寺城跡図：川並区有文書所収

江戸期のものとされているが、誰が何のために描いたものなのかは不明。絵師ではなく素人の作のように見える。本谷道（見付谷）が幹線路として描かれているが、図中に本谷の名は見当たらない。一方で、中山道からこの道への分岐点には「大手筋井繩手八七て□□」と付記されている。伝御屋形跡付近には比較的新しい時代のものとされる天満宮が描かれており、この付近から伝池田丸に延びる表坂道（伝追手道）らしき道も描かれている。ここに描かれている本谷道は、山上の武家屋敷群に向かって伸びている。道沿いの後藤邸を超えたあたりに見付の記載がある。この見付は現存しており当サイトでは本谷見付と称している。さらにその少し上に、西方向に分岐する道が描かれており、お花井戸郭と伝お三ノ丸を経て本丸（本城）につながっているように見える。この図には、明らかに誤りと思われる箇所が散見されるが情報量は多い。

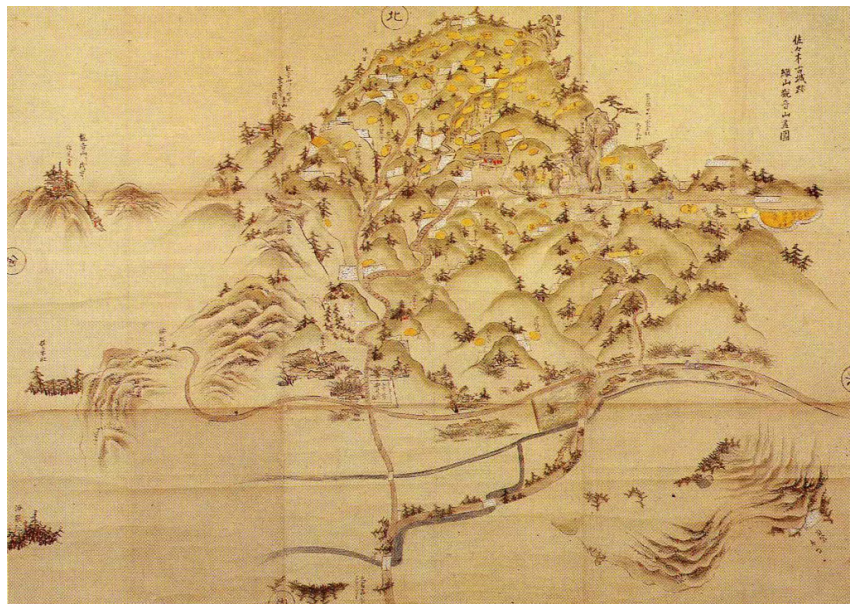
佐々木古城跡山観音山画図：Wikipedia より引用

絵師によるものと思われる整った絵図。江戸期の作とされており、この図のバリエーションらしきものを目にする機会も多い。この図でも本谷道（見付谷）が幹線路として描かれているように見えるが、本谷の名は見当たらない。川並区有文書所収の図よりもやや赤坂道（観音正寺参道）が強調されており、赤坂道へのルートが幹線のようにも見える。また、本谷道から本丸に分岐する道の幅が広く描かれており、本谷道が本丸に登城するための幹線（お花井戸郭と伝お三ノ丸を経て）のようにも見える。しかしこの本谷道の正面（直進方向）は山頂に向かって伸びている。伝池田丸に直行する伝追手道は細い線で描かれており幹線には見えない。伝御屋形跡や天満宮は見当たらない。なおこの「佐々木古城跡山観音山画図」にはいくつかのバリエーションが存在し、同名のこちらの絵図では、しっかりした太い線で追手道が描かれている。

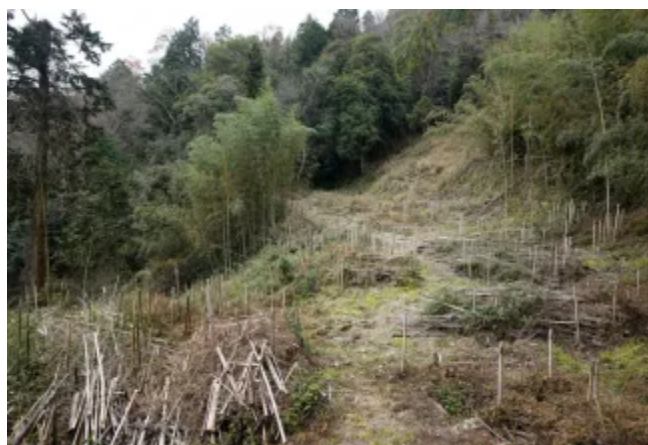
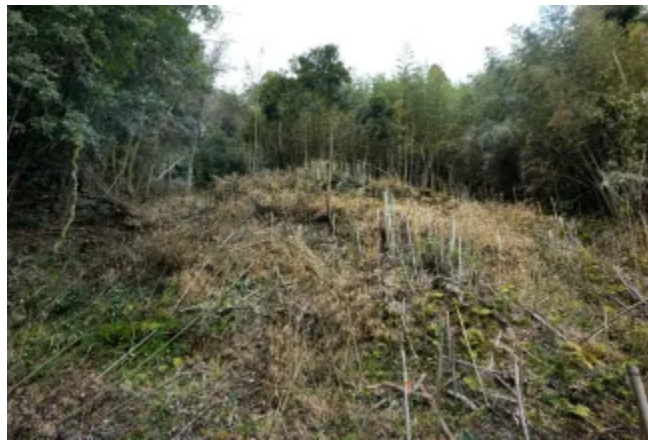
その結果、お花井戸郭と大手階段とは直接繋がっていない事が判明しました。しかし伝三ノ丸までは道が繋がっており、本谷道と本丸エリアの一角が、絵図にあるようなルートで結ばれている事がわかります。写真は、お花井戸郭からこのルートを見上げたものと伝三ノ丸から見下ろしたものです。斜面の上部に石垣が写っています。発掘調査によって、大手階段へのルートを遮断しているこの石垣が見つかり、お花井戸郭と大手階段は直接つながっていない事がわかりました。しかし現場を確認すると、お花井戸郭からの登り口付近には石段が残っており、この場所がただの斜面でな無い事がわかります。古い絵図や縄張り図に記されている大手道から本丸エリアへの接続路は、この小谷2（以下の図表を参照）を登る道なのではないでしょうか。

古い時代の絵図などでは、大手道としての伝承を裏付けるかのように本谷道が城内を走る幹線路として描かれています。そしてこの道は本谷見付（仮称）あたりで西に分岐して本丸に達しています。しかし現在、この重要な本谷道は忘れ去られ、その存在自体が幻と化しつつあります。その第一の原因は道筋の藪化であり、立ち入れない場所に対してはどうしても疎遠になりがちです。しかし多くの絵図にあるように、本谷道は（分岐路ではありますが）本丸に通じており、藪に埋もれていたとしても城内道の主役であることに変わりありません。そこで平成22年度、お花井戸郭から伝三ノ丸に方向に延びる道が大手階段に繋がっているのではないか？という推定を基に発掘調査が行われました。

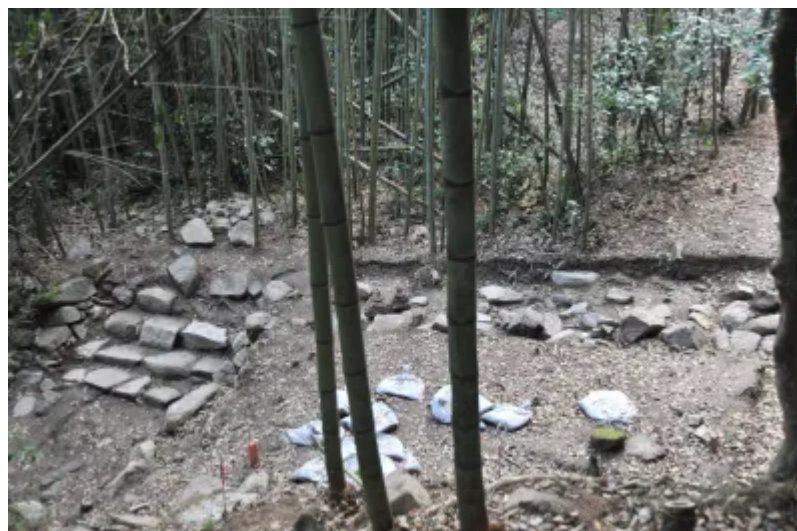
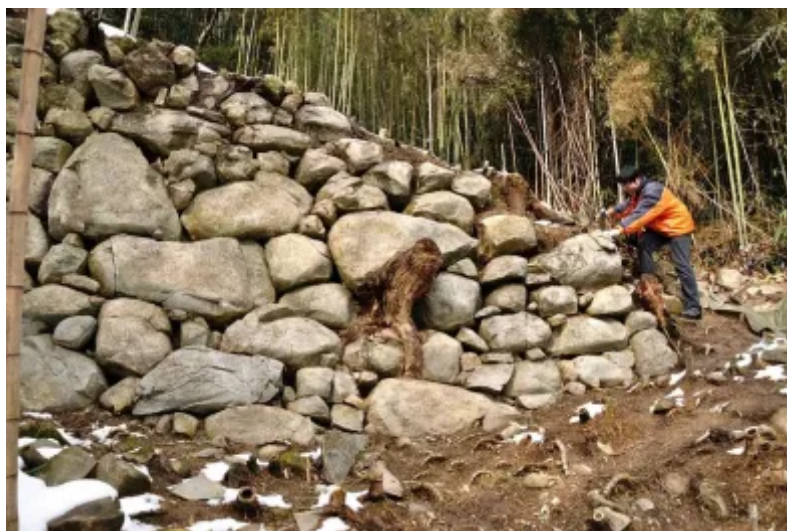
※ ルート図の背景画像は、観音寺城跡ブックレット から引用。以下は当時の発掘現場の様子。

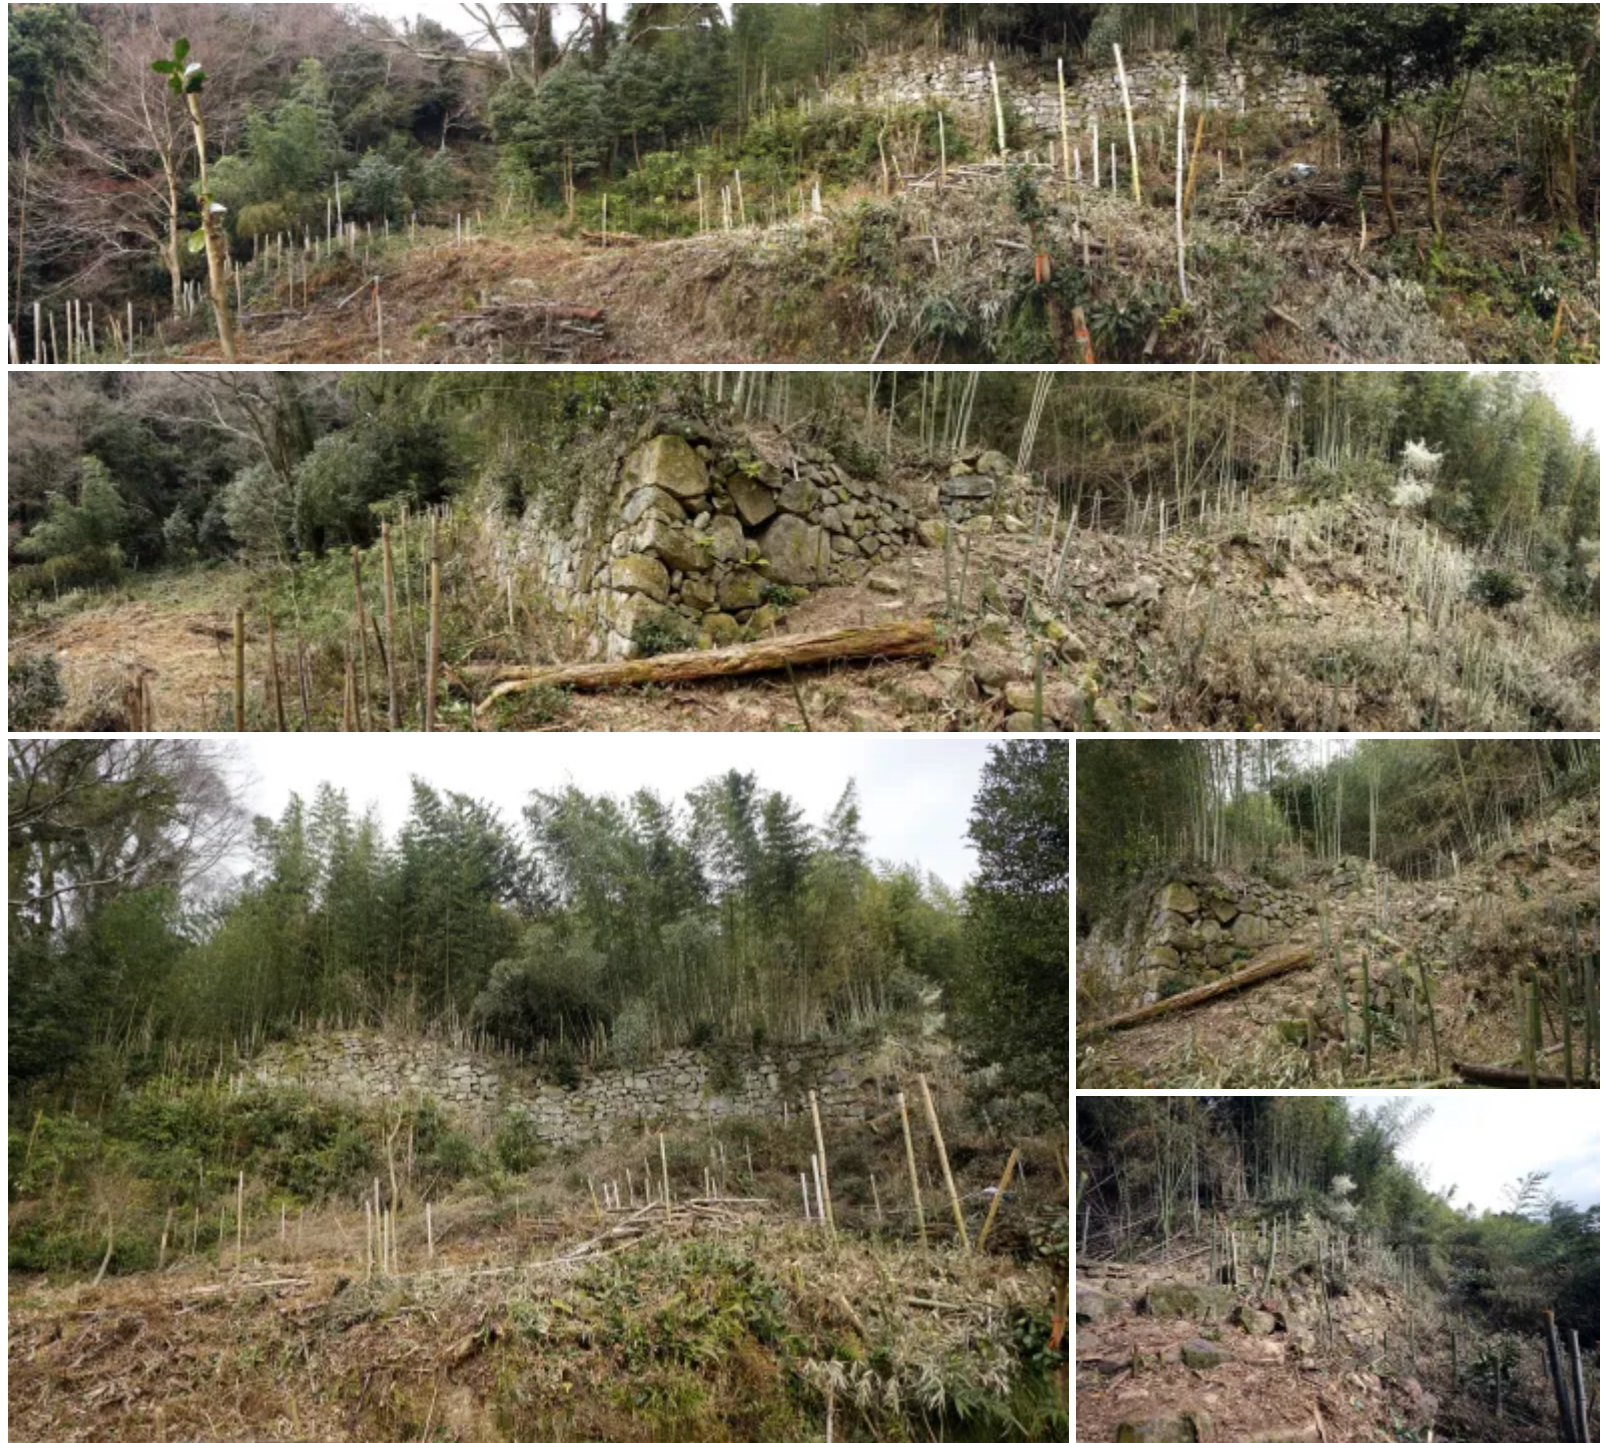
道沿いの様子。(伝) 的場/後藤邸/本谷見付/お花井戸郭あたり。撮影：2023年1月1日/4月3日

本谷沿いには、後藤・進藤エリアの基盤目状の郭配置や豪華な石垣など、観音寺城を特徴つける貴重な遺構が数多く残されています。これらは本谷遺構と呼ばれ重要視されてきましたが深い藪に覆われ立ち入る事は困難でした。しかし現在では木竹の伐採が進み、要所を見渡せるようになっています。
