観音寺城跡を歩く - 2022/4/11

観音寺城の縄張

史跡観音寺城の破壊を惜しむ

観音寺城案内

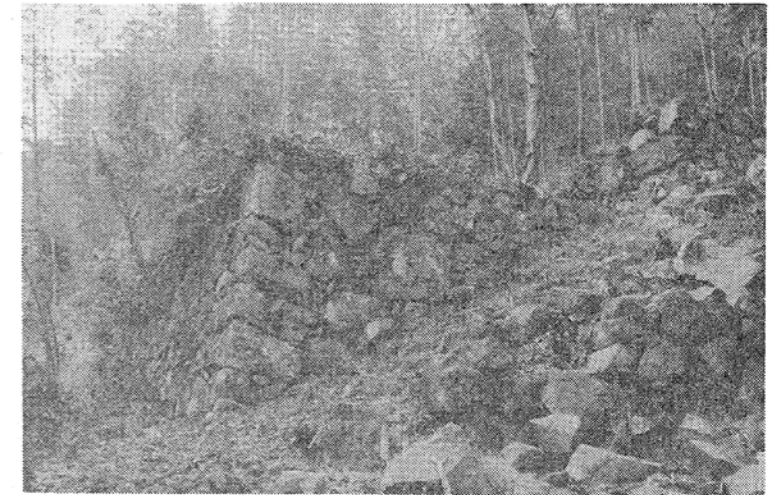
後藤地区の碁盤目状地割石垣

観音寺城は、山上から山腹にかけて密集する郭群が城下町石寺の屋敷群と連続している点に一つの特徴をもっているが、標高 200m から 250m あたりは郭の分布の密度が小さいので、山上・山腹部分だけをとりあげて一つのまとまった城郭として考察することが許されると思う。この部分の郭や城道の配列、すなわち縄張で最も注目される点は、段状の諸郭が碁盤目状に行儀よく並んでいる箇所が多いことである。碁盤目状地割の一番顕著に認められるのは、観音正寺の直下に展開する後藤・進藤地区である。ここは並行する段状の諸郭が上下行する 3 本の石段道によってつなぎあわせられ、今日のヒナ段式分譲宅地そっくりの形になっている。ここほど見事ではないが、上下行する道を軸にして珠数つなぎになった段状の郭の列が、關迦坂巡礼道の東側の山腹に 5 本、観音正寺より標高の高いところに 2 本ある。そしてこれら各列の郭から隣の列の郭へ横につなげて渡り歩くことのできる場所がたくさんあるので、縦の列は互いに横に連結し合っていたはずで、郭群全体は縦横十文字に結ばれる碁盤目状地割に配列されることになる。

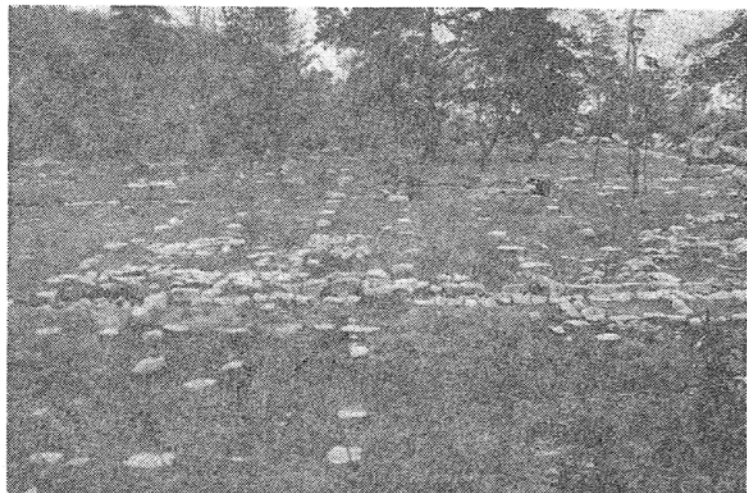
池田丸礎石の配列、前方中央の建物
の中に貯水槽がある

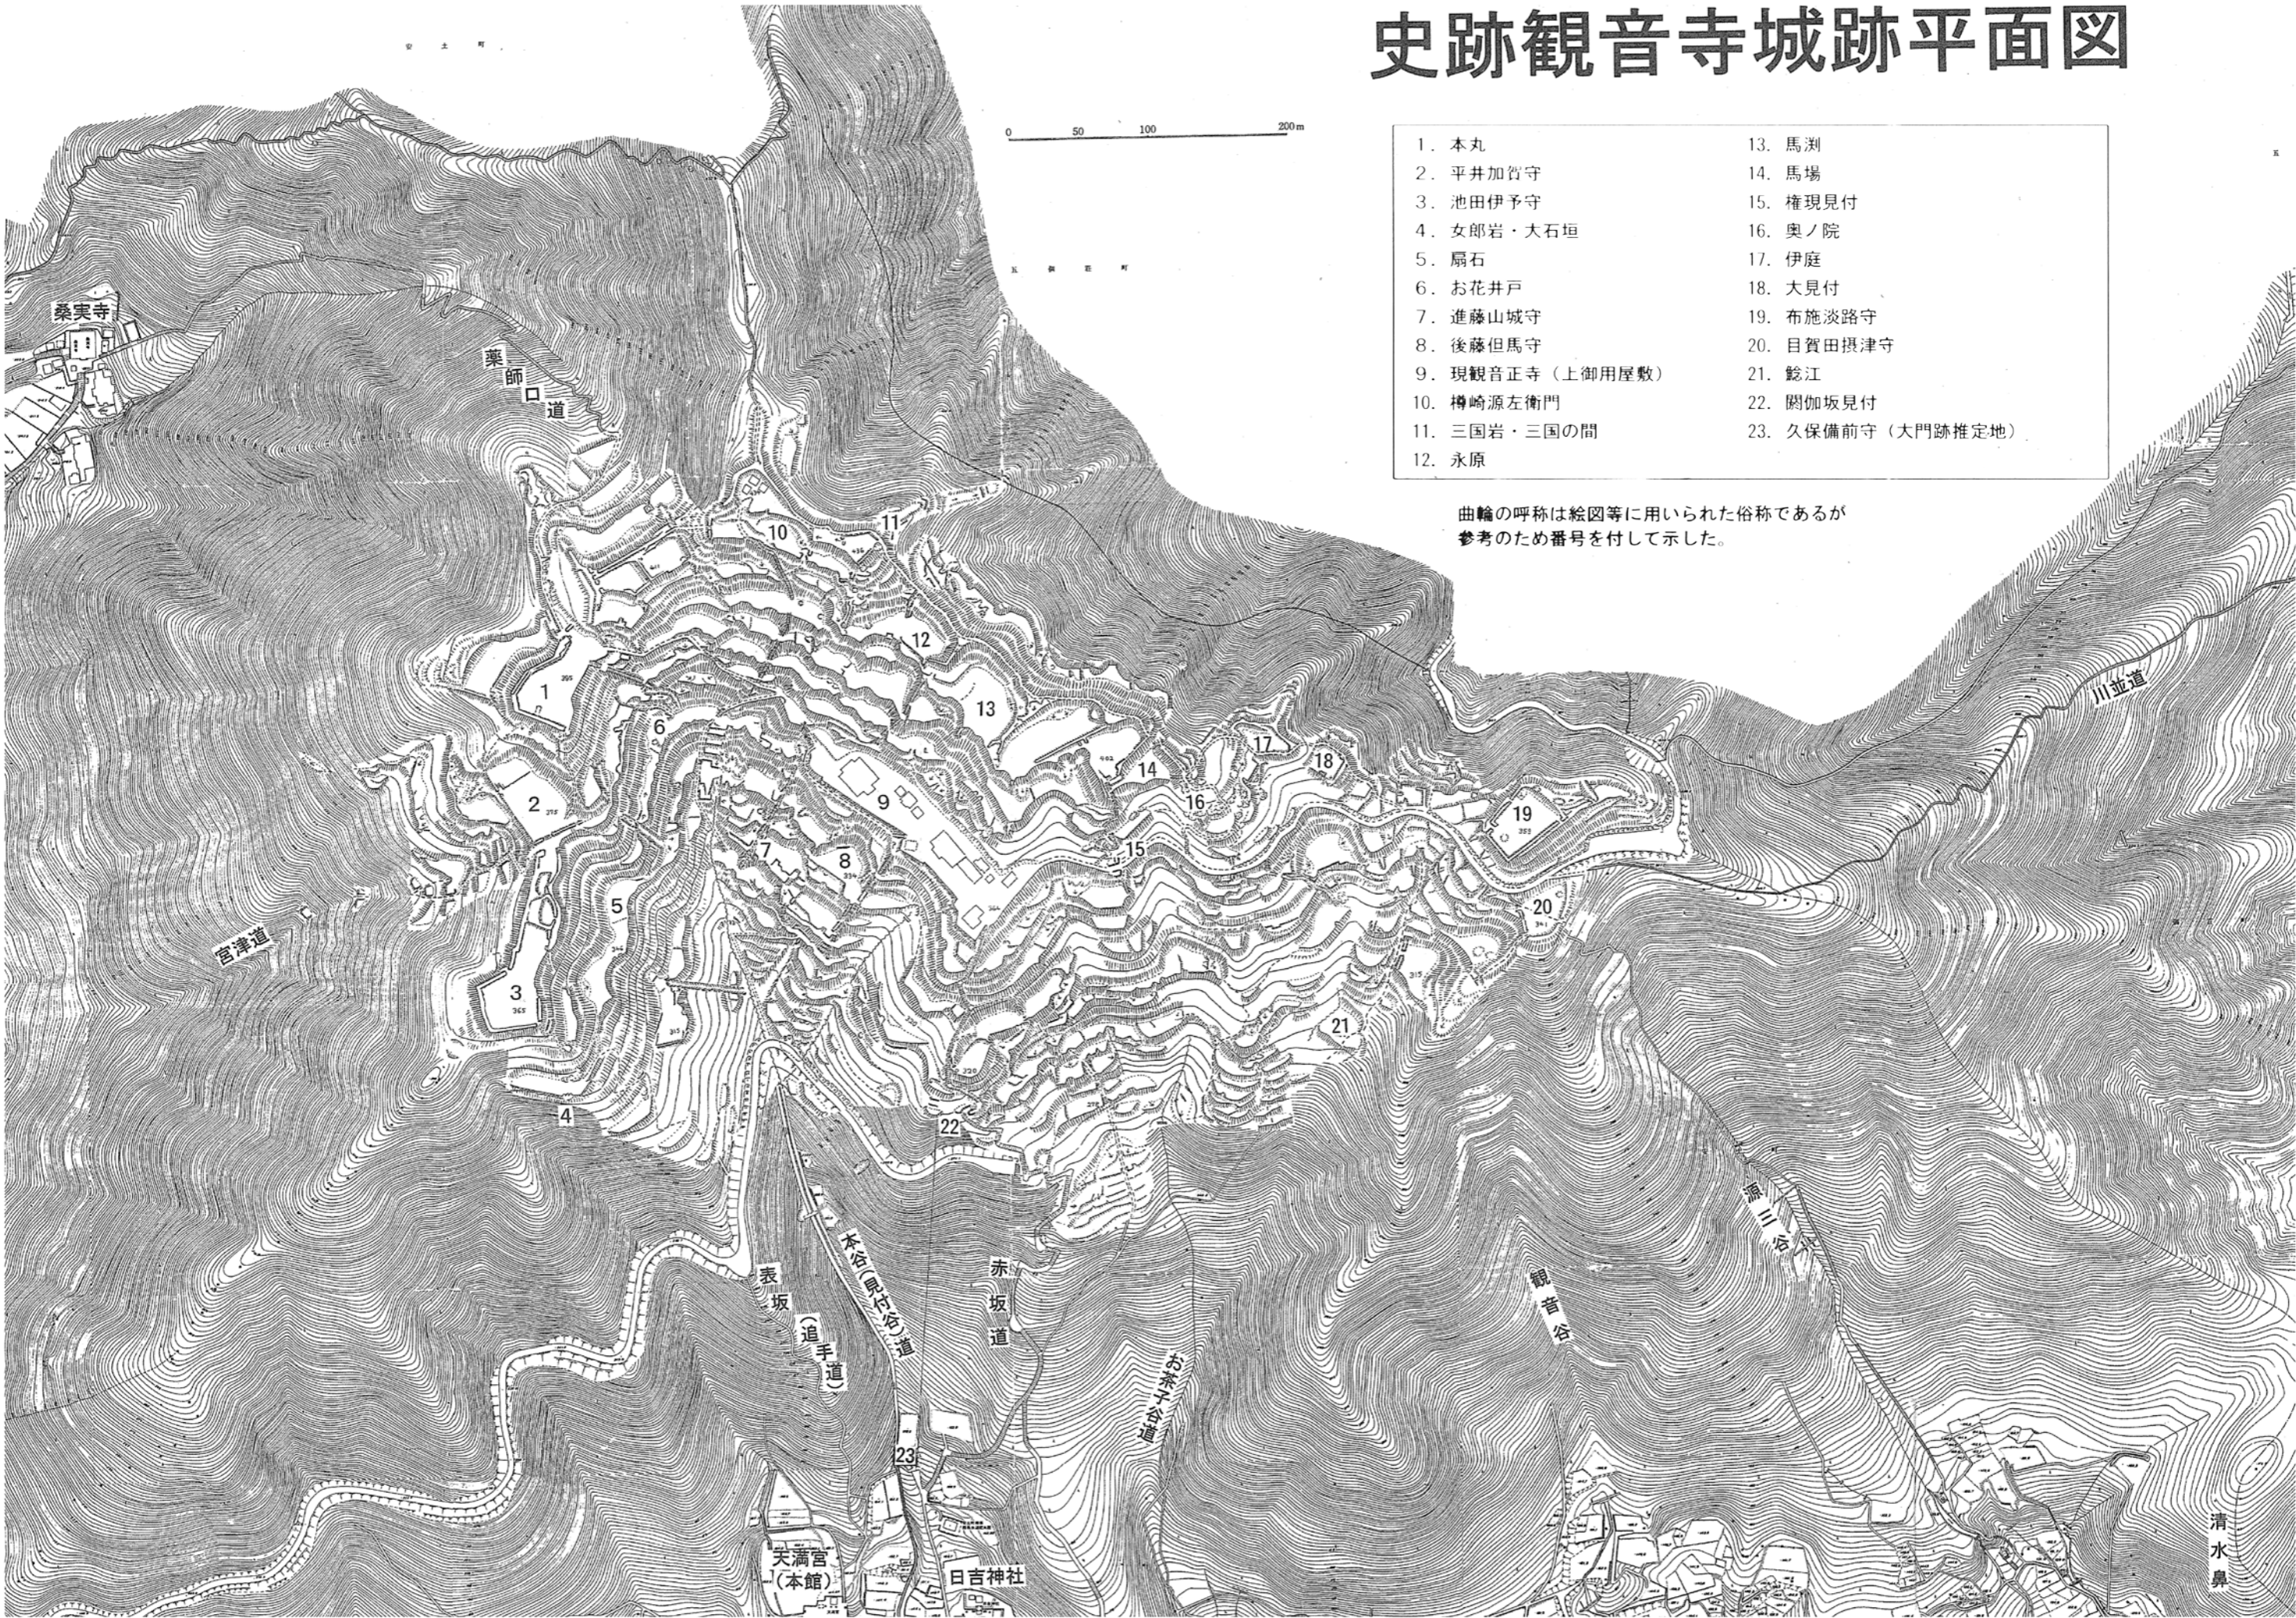
史跡観音寺城跡平面図

曲輪の呼称は絵図等に用いられた俗称であるが参考のため番号を付して示した。
